車両品質評価書

評価番号　V0212600003576267－

年式 車名	H17年　ベンツ　Sクラス		
グレード	S５００　ロング		
型式	DBA-221171		
車台No.	220		
外装色	ｸﾛ	色No.	197
全塗装	無	内装色	ｸﾛ
車検満了日	28年12月	ドア数	4
排気量	5500cc	燃料	ｶﾞｿﾘﾝ
シフト	CAT	駆動	2WD
車歴	自家用	モデル	DL
ﾒｰﾀ交換の有無	無	走行距離	66千km
現ﾒｰﾀ指示距離		交換時走行距離

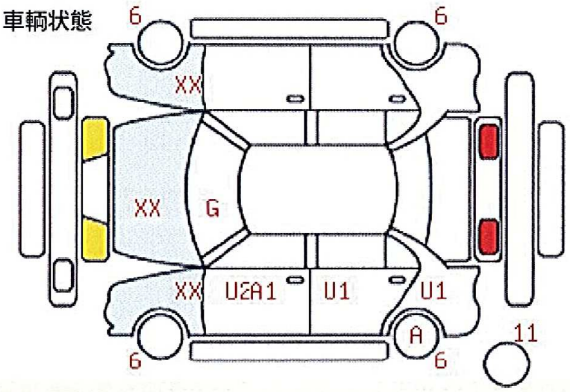
車輌状態

タイヤヒビ	外装小傷有
Ｆガラス飛び石<中>	Ｆバンパ下面Ａ<大>
